# Kiviks hotell – DP för fastighet Hjälmröd 4:203. Geotekniskt yttrande

Datum: 2023-10-31

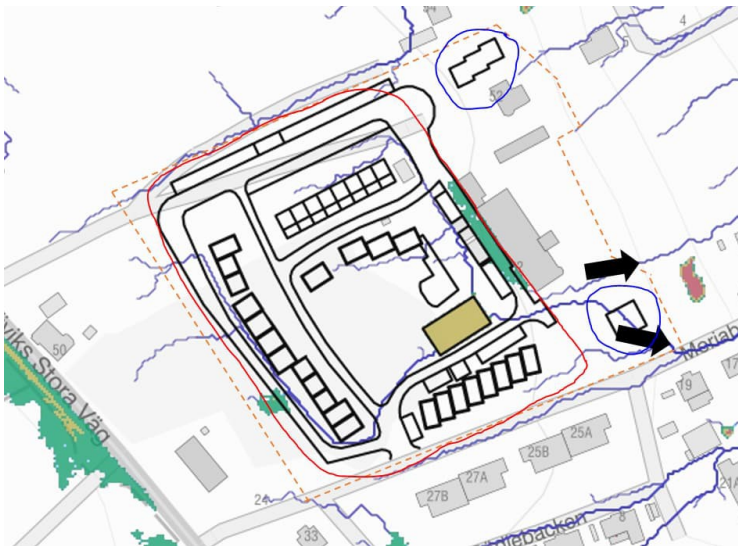
Generellt för planområdet bedöms det inte föreligga några geotekniska risker kopplat till stabilitet eller grundläggning av planerade byggnader. Detta gäller främst för planområdets del som sträcker sig väster om befintligt hotell. Se röd markering i figur nedan.

Figur 1 Planerade konstruktioner

Beträffande de två planerade byggnaderna som är inringade med blå färg (se figur ovan), så saknas geoteknisk data. Dessa är även planerade i nära anslutning till en slänt som löper norrut till grannfastigheten (se figur nedan). Av underlaget i [2] framgår att det har uppstått ett skred vid byggnation vid släntfot för samma slänt norrut på en grannfastighet. Det framgår inte varför skredet uppstod, men vid avschaktning vid släntfot minskar de mothållande krafterna och då kan slänten skreda "bakåt".

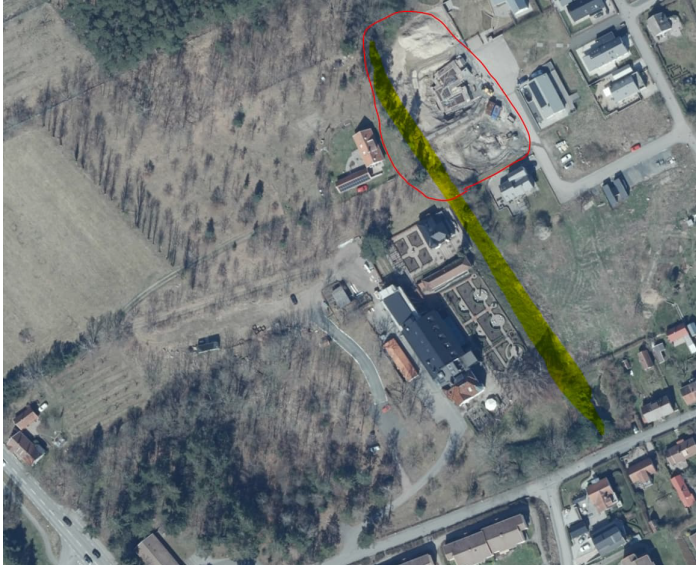
Figur 2 Inringat område grannfastighet varpå skred uppstod. Gul linje slänt som löper genom fastighet.

På grund av skred i närliggande fastighet med förmodat likartade topografiska förhållanden för slänten som löper genomgående, så rekommenderas att befintlig slänt inte påverkas vid byggnation genom tillskottslast, avschaktning på mothållande sida eller ändrade grundvattenförhållanden.

För att säkerställa och tydliggöra förutsättningarna som råder och även ifall det råder risk för stabilitetsproblem bör en geoteknisk utredning utföras. I den geotekniska utredningen rekommenderas att jordlagerförhållandena verifieras och att materialparametrar för jorden tas fram med lämpliga metoder. Inmätning av slänt i nära anslutning till planerade bebyggelser föreslås även för att vidare kunna räkna på stabiliteten i en sektion med ett modelleringsverktyg. Installation av grundvattenrör skall utföras för att kunna verifiera grundvattenförhållandena och variationen över tid. Detta blir även viktig input till stabilitetsberäkningarna för att ta hänsyn till grundvattnets inverkan på stabilitetsförhållandena.
